Visite des salles 1 et 2 de l'école élémentaire Michel Ballion destinées au transfert des classes de l'école Jean de La Fontaine à Le Barp

Date : mardi 29 janvier 2019 de 10h à 12h

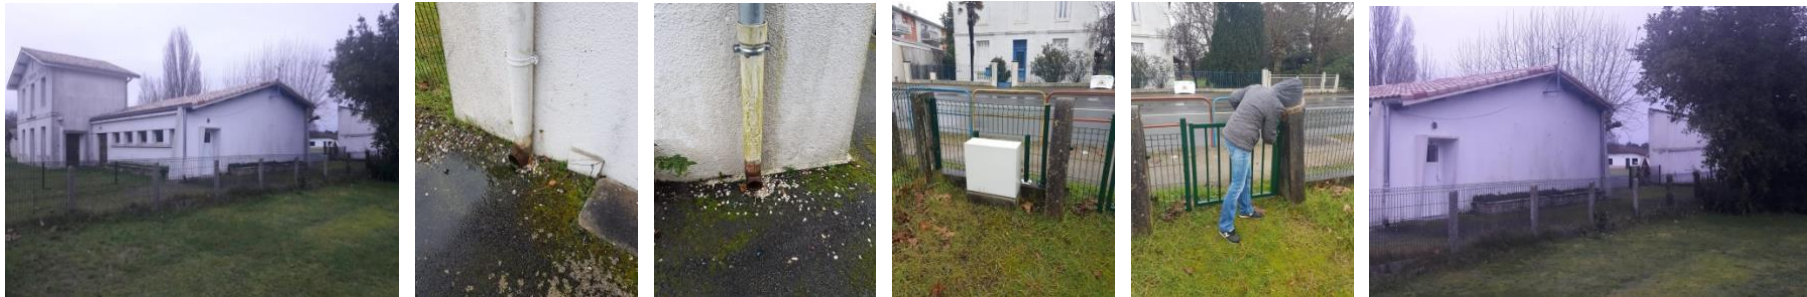
PHOTOS :

Constat
Toiture	Récente cause de la rénovation non communiqué ce jour par mairie
Etat des murs	Enduit en état correct mais pas propre, éclaboussures et saletés sur le bas des murs par endroit, pas de fissures.
Evacuation des eaux de pluies	Chéneaux s'écoulant devant l'entrée des classes 1 et 2 : présence de flaques d'eaux et de boue devant l'entrée du bâtiment.
Clôtures et portail extérieur	<ul style="list-style-type: none"> - Clôture basse donnant sur D5 (avenue de Gascogne : +/-5000 véhicules/jour), portillon ouvert ce jour. - Coffret électrique permettant d'escalader la clôture. - Présence d'une clôture et d'un portail entre la cour et l'accès au bâtiment (fermé ce jour). - La zone devant la porte d'entrée du bâtiment n'est pas visible depuis la cour (recoin), vérifier la conformité avec le PPMS intrusion et risque majeur.
Eclairage extérieur	Fonctionnel mais de faible luminosité.
Divers	Câble électrique non gainé qui pend sur la façade au-dessus de la porte d'entrée.

- Nettoyage des murs : **mesures envisagées par la mairie non communiquées ce jour**
- Chéneaux s'écoulant devant l'entrée du bâtiment: **mesures envisagées par la mairie non communiquées ce jour**
- Clôtures non conforme : **mesures envisagées par la mairie non communiquées ce jour**
- Câble sur la façade : **mesures envisagées par la mairie non communiquées ce jour**
- sécurisation du périmètre autour du bâtiment: **mesures envisagées par la mairie non communiquées ce jour**

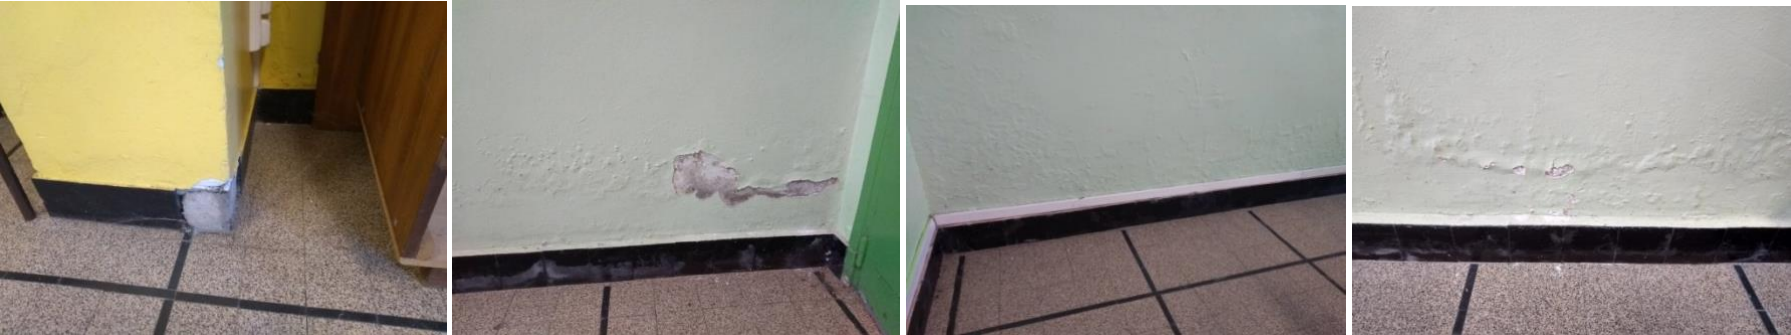
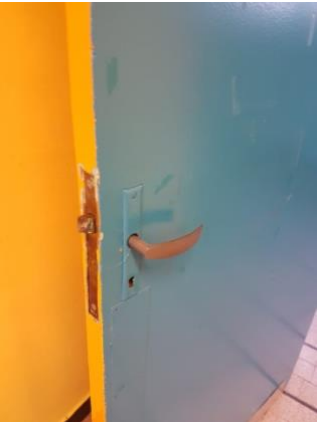
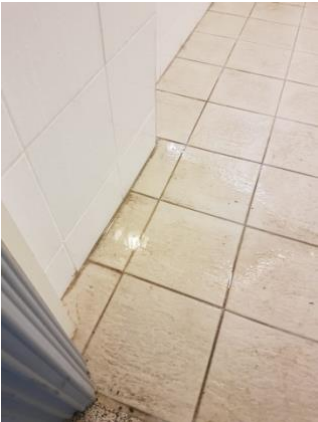
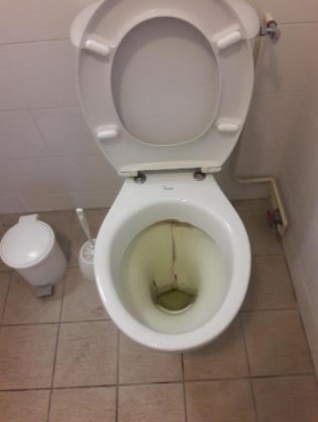
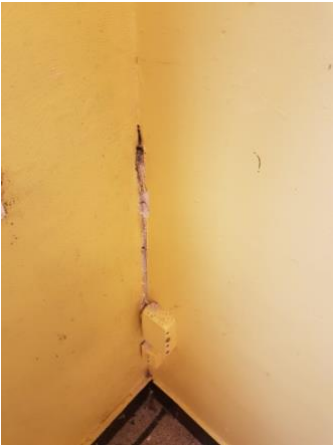
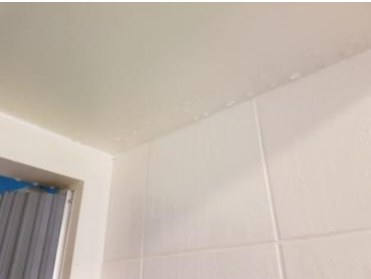
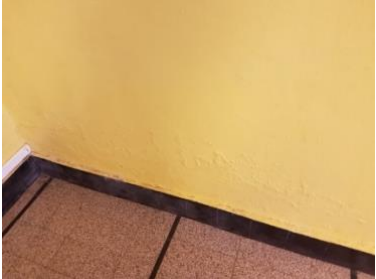
Photos :

Salle 1	Salle 2
Superficie	Non mesurée mais satisfaisante.	Non mesurée mais satisfaisante.
Etat des sols	<ul style="list-style-type: none"> - Carrelage en bon état - Plinthe en mauvais état. - Pose de lino demandée par les enseignants depuis le conseil d'école du 10/11/2014 (bruit). 	<ul style="list-style-type: none"> - Carrelage en bon état. - Pose de lino demandée par les enseignants depuis le conseil d'école du 10/11/2014 (bruit).
Etat des murs	<ul style="list-style-type: none"> - Présence d'humidité. - Peinture en mauvais état. - Présence de trous dans les murs. - Plinthe arrachée. - Présence de salpêtre suspectée. 	<ul style="list-style-type: none"> - Présence d'humidité. - Peinture en mauvais état. - Présence de trous dans les murs. - Plinthe arrachée. - Présence de salpêtre suspectée.
Etat des plafonds	<ul style="list-style-type: none"> - Présence d'humidité : fuites d'eau récurrentes dans certaines classes du bâtiment ancien (conseil d'école du 08/11/2016). 	<ul style="list-style-type: none"> - Présence d'humidité : fuites d'eau récurrentes dans certaines classes du bâtiment ancien (conseil d'école du 08/11/2016).

Portes (état, dimensions)	<ul style="list-style-type: none"> - Etat correct mais peinture en mauvais état. - Poignée d'époque (norme ?). 	<ul style="list-style-type: none"> - Etat correct mais peinture en mauvais état. - Poignée d'époque (norme ?).

Salle 1	Salle 2
Sanitaires, WC fille et garçon, état, PMR ?	<ul style="list-style-type: none"> - Un seul WC et un seul lavabo pour 50 à 60 enfants dans le bâtiment, plus les instituteurs. - Très sales ce jour. - Semblent conformes aux normes PMR (non mesuré ce jour). - Ecoulement d'eau au plafond et sur les murs avec flaque d'eau au sol - Produit nettoyant posé sur la cuvette. - Pas de VMC. - Cette pièce n'apparaît pas sur le plan d'évacuation affiché à l'entrée du bâtiment. - Hublot à opacifier (demande conseil d'école du 16/03/2015). La réalisation de cette demande n'a pas été vérifiée ce jour 	
Fenêtres, vitrages, rideau feu ?	<ul style="list-style-type: none"> - Fenêtres en bon état. - Fuites d'eau sur radiateur évoquées en conseil d'école du 07/11/2013. Problème résolu d'après le conseil d'école du 10/03/2014. Pas de fuites ce jour. - Pas de rideaux aux fenêtres. - Pas de volets roulants. 	<ul style="list-style-type: none"> - Fenêtres en bon état. - Fuites d'eau sur radiateur évoquées en conseil d'école du 07/11/2013. Problème résolu d'après le conseil d'école du 10/03/2014. Pas de fuites ce jour. - Pas de rideaux aux fenêtres. - Pas de volets roulants.

- Sols (pose de Lino), plafond rénové, portes conformes ?, isolation thermique ?, éclairage conforme ? : **Aucune information communiquée ce jour**
- VMC : **la mairie compte installer une VMC : (devis non fournis ce jour)**
- WC : **mesures envisagées par la mairie non communiquées ce jour**
- Dossier Technique Amiante : **mairie doit fournir le DTA du bâtiment**
- Présence d'humidité et/ou de salpêtre: **mesures particulières envisagées par la mairie non communiquées ce jour.**

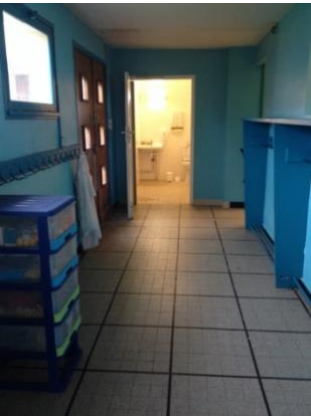
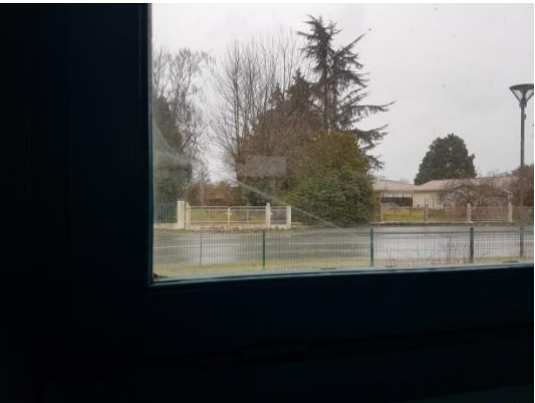
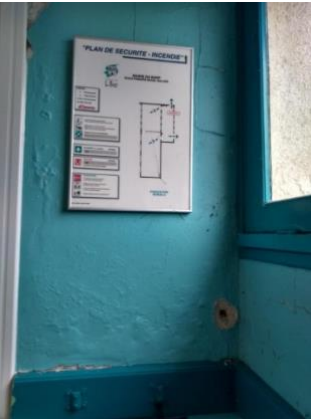
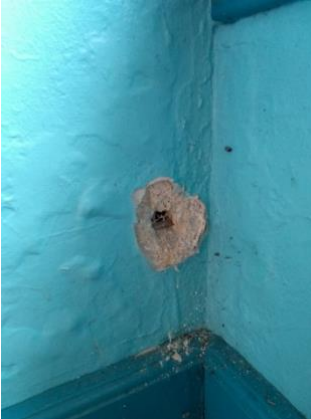
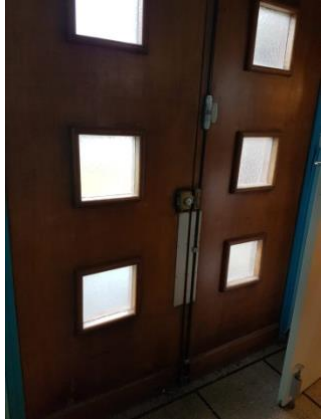
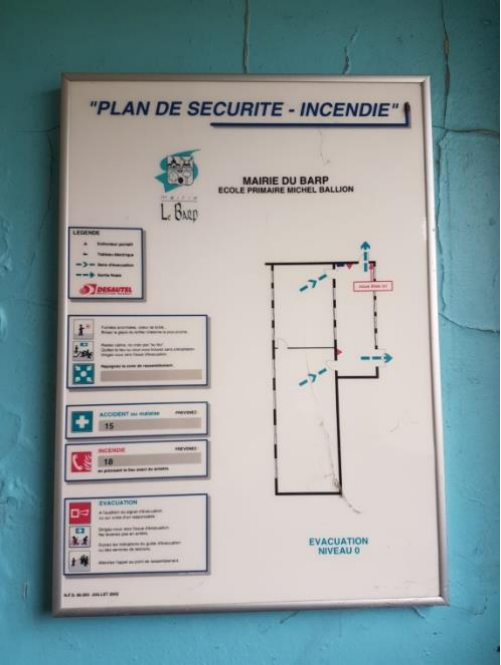
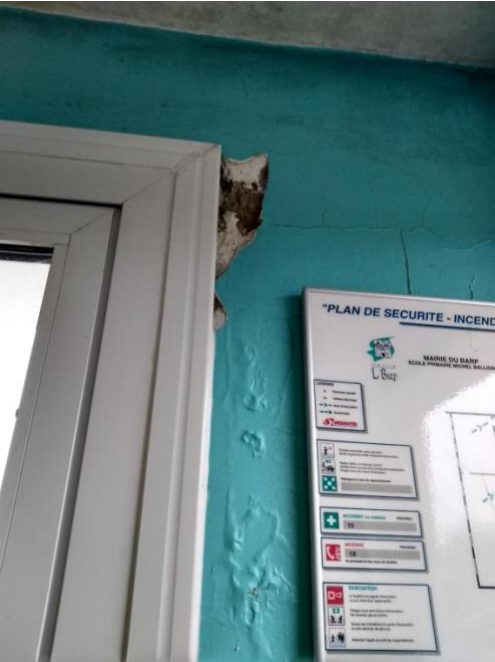
Photos :

Vitrages des ouvertures donnant sur la D5	<ul style="list-style-type: none">- Vitrage fragile et non opacifié.- Une vitre cassée.
Issue de secours double porte	<ul style="list-style-type: none">- Fermée à clé ce jour- Pas d'ouverture anti-panique.- Donne sur l'arrière du bâtiment côté rue : le grand portail donnant sur la D5 est ouvert ce jour.- Accès aux emprises de la médecine du travail.
Porte d'entrée	bon état de la porte mais encadrement abimé.
Murs	<ul style="list-style-type: none">- Présence d'humidité dans le couloir.- Peinture en mauvais état.- Présence de trous dans les murs.- Présence de salpêtre suspectée.
Sol	Carrelage en bon état.

- La mairie nous indique que les peintures vont être reprises et nous explique qu'un devis a été demandé pour la réalisation des travaux : **non communiqué ce jour (à préciser par mairie)**
- Présence d'humidité et/ou de salpêtre: **mesures particulières envisagées par la mairie non communiquées ce jour**
- pas de VMC : **la mairie compte installer une VMC : (devis non fournis ce jour)**
- Vitrages des ouvertures donnants sur la D5 : **mesures particulières envisagées par la mairie non communiquées ce jour**
- Issue de secours double porte : **la mairie compte remplacer la porte : (devis non fournis ce jour)**
- murs abimés, troués et défraichies : **la mairie compte repeindre : (devis non fournis ce jour)**
- vitrages du couloir non conformes : **la mairie indique que les huisseries vont être changées (devis non communiqué ce jour)**
